Västmanlands läns museum

# Sala innerstad

**Kulturhistorisk byggnadsinventering i Sala kommun**

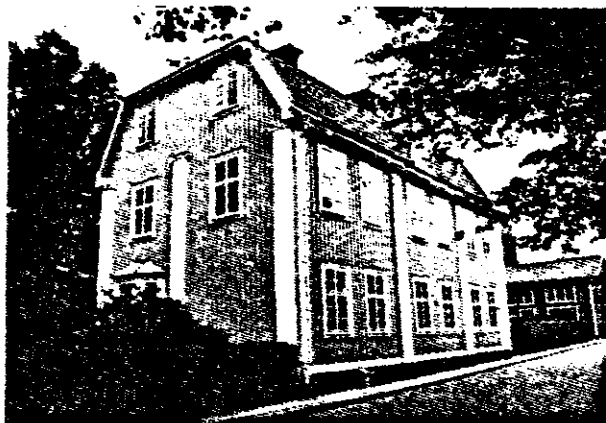
## BERGSHAUPTMANNEN 1

I. Bostadshus i två våningar uppfört före 1839, eventuellt under 1700-talets andra hälft. Väggar i timmer klätt med gul locklistpanel. Brutet och halvvalmat tak som täcks av tvåkupigt tegel. Mot norr en äldre tillbyggnad med brutet tak. Byggnadens kraftiga knutlådor är klädda med vitmålad locklistpanel. De avslutas överst med ett kapital. Vitmålad fotbräda och vitmålade fönsterfoder. Mot väster finns ett burspråk. I södra takfallet en kupa täckt med grå plåt.

II. Magasin uppfört i vinkel år 1861. Väggar i timmer klätt med stående, rödmålad pärlspåntpanel. Sadeltaket täcks av enkupigt tegel. Byggnaden har vitmålade knutlådor, takfot, dörr- och fönsterfoder. Den övre våningen har luckor i stående, svartmålad pärlspåntpanel med vitmålade spröjsar. Äldre portar klädda med stående, svartmålad pärlspåntpanel. Byggnaden inrymde från början ladugård, bodar och brygghus förutom spannmålsmagasin.

III. Lusthus i regelverk, klätt med gul locklistpanel. Byggnaden är åttkantig och har tälttak täckt med tjärpapp. Det är försett med en spira. Vitmålade hörn och fönsterfoder kring höga fönster med kryssformade spröjsar.

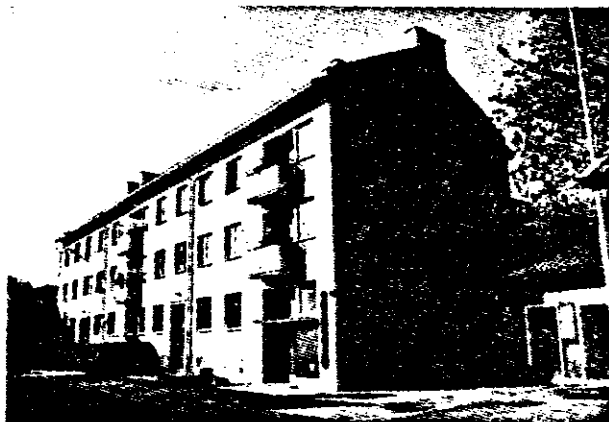
## BERGSHAUPTMANNEN 2

I. Bostadshus, i tre våningar, byggt 1948. Väggarna är slätputsade och gråmålade. Sadeltaket täcks av tvåkupigt tegel. Byggnaden är uppförd i T-form.

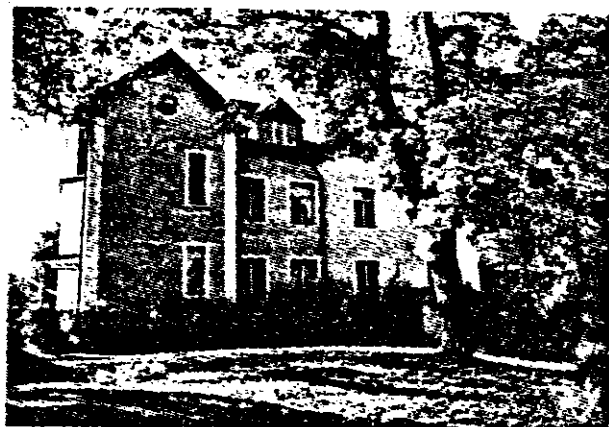
## BERGSHAUPTMANNEN 3

I. Bostadshus, i två våningar, uppfört före 1828 troligtvis under 1700-talets andra hälft. Väggar i timmer, reve-terat och slätputsat samt målat i ljusgult. Sadeltaket täcks av tvåkupigt tegel. Mot norr en tillbyggnad och en förstuga, klädd med locklistpanel. Mot öster ett burspråk i två våningar. Byggnaden har vitmålade dörr- och fönsteromfattningar. I västra takfallet finns tre kupor och i norra en.

II. Uthus i en våning troligtvis i timmer, klätt med ljusgul locklistpanel. Sadel-taket är täckt med tvåkupigt tegel. Knut-lådorna är vitmålade och de spröjsade fönstren omges av vitmålad snickar-glädje. I båda gavelröstena finns ett halv-måneformat, spröjsat fönster.

III. Garage, i en våning, med väggar i regelverk. De är klädda med stående, slät panel målad i ljusgult. Vitmålade hörn, dörr- och fönsterfoder. Sadel-taket täcks av enkupigt tegel. 1959 inreddes byggnaden till garage.

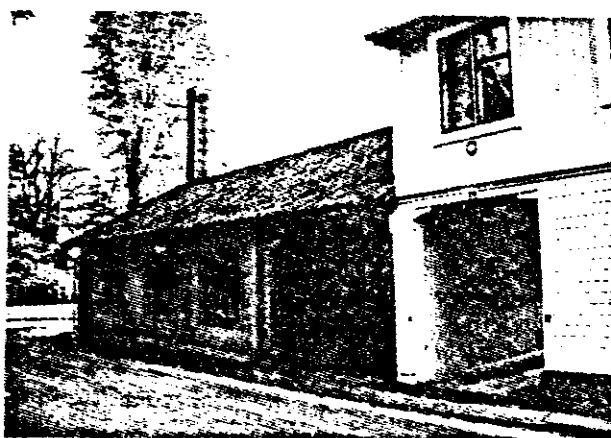
## BERGVERDIEN 2

I. Bostadshus, i två våningar, uppfört före 1834 enligt brandförsäkringsprotokoll. Väggar i timmer, reveterat och slätputsat samt målat i gult. Sadeltaket täcks av kor-rugerad, svart plåt. Byggnaden har rusticerade hörn och profilerade fönsteröverstycken. Profilerad, vitmålad list längs takfoten, kring fönstren, mellan våningarna och nedanför bottenvåningens fönster. Gavelröstena har en cirkulär medaljong, vitputsad mot norr och gulputsad mot söder.

II. Uthus, i en våning, byggt 1884. Väggar i timmer, klätt med röd locklistpanel. Norra väggen är dock klädd med rödmålad masonit med trälistor. Sadeltaket täcks av enkupigt tegel.

III. Uthus, i en våning, sammanbyggt med nr II. Väggar i timmer, klätt med röd locklistpanel. Mot norr reveterat och spritputsat i rött. Sadeltaket är täckt med enkupigt tegel.

IV. Magasin i två våningar med väggar i timmer, klätt med stående, slät panel målad i rött. Västra gaveln har synligt, rödmålat timmer. Sadeltaket är täckt med enkupigt tegel.

V. Uthus, i en våning, sammanbyggt med det förra. Väggar i regelverk, klätt med äldre, stående lockpanel målad i rött. Sadeltaket täcks av enkupigt tegel.

VI. Smedja i en våning uppförd någon gång under tidsperioden 1834-1866. Väggar i timmer, klätt med stående, gulmålad pärlspåntpanel. Norra och östra väggen har dock rödmålad locklistpanel. Nordvästra hörnet har synliga knutar. Sadeltaket är täckt med enkupigt tegel. Mot gatan en äldre port klädd med liggande panel. I början av 1930-talet togs större fönster upp, som dock spröjsades. Byggnaden har en högre tegelskorsten också den från början av 1930-talet.

VII. Uthus i två våningar med väggar i regelverk, klätt med rödmålad locklistpanel. Sadeltaket täcks av enkupigt tegel. Mellan byggnad nr III och IV finns en port.

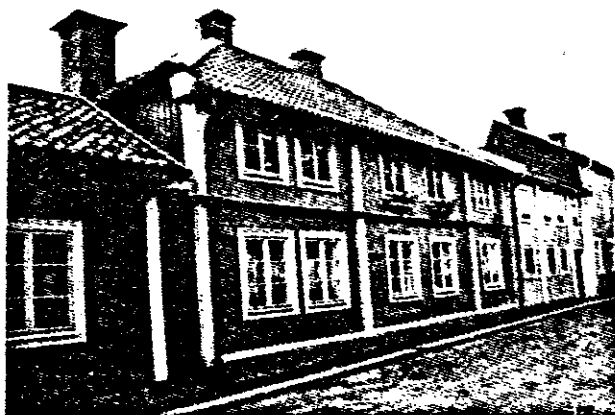
## BERGVERDIEN 4

I. Bostadshus i två våningar som sägs vara ditflyttad från Fläckebo efter branden 1736. Väggar i timmer, bottenvåningen är klädd med liggande, slät panel och ovanvåningen med stående pärlspåntpanel. Panelen är målad i rosa. Det valmade taket täcks av enkupigt tegel och i östra takfallet finns en kupa. Byggnadens knutlådor är målade i ljusgrått. Takfoten, listen mellan våningarna och fönsterfodren är profilerade och målade i ljusgrått. En ombyggnad skedde 1926-27 samt 1974-76.

II. Bostadshus - garage i en våning troligen uppfört under 1700-talets andra hälft. Det är beskrivet i ett brandförsäkringsprotokoll år 1863. Väggar i timmer, klätt med stående, grönmålad pärlspåntpanel.

adeltaket täcks av enkupigt tegel. Mot ården finns en förstukvist. Knutlådorna är målade i ljusgrått. Profilerade, brunmålade dörrfoder och profilerade fönsterfoder målade i ljusgrått. Mot gatan finns två äldre dörrar och en äldre port, klädda med pärlspåntpanel.

II. Uthus i en våning också nämnt i samma rotokoll. Det är avkortat mot väster. Väggar i synligt, rödmålat timmer. Sadeltaket täcks av enkupigt tegel.

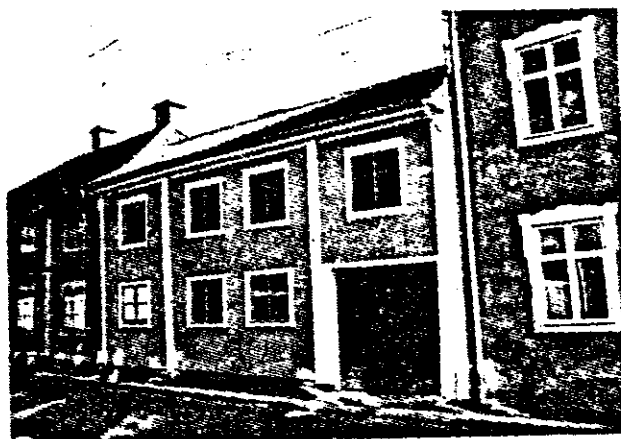
### BERGVERDIEN 5

I. Bostadshus troligen från 1700-talets andra hälft, nämnt 1867 i brandförsäkringsprotokoll. Det är uppfört i två våningar i timmer, klätt med stående, slät panel målad i gult. Sadeltaket täcks av enkupigt tegel. Knutlådorna är vitmålade, liksom taklisten. Profilerade, vitmålade fönster- och portfoder samt en äldre port klädd med "fiskbensmönstrad" panel.

II. Bostadshus sammanbyggt i vinkel med det förra. Det är uppfört i två våningar och troligen från samma tid som nr I. Väggar i timmer klätt med stående, slät panel målad i rött. Vitmålade fönsterfoder kring spröjsade fönster och vitmålade dörrfoder. Sadeltaket är täckt med tvåkupigt tegel. Vid östra gaveln finns en lägre tillbyggnad.

III. Uthus, f.d. stall, i en våning. Det är troligen byggt under ungefär samma tid som de båda andra. Väggar i timmer, klätt med stående, slät panel målad i rött. Även knutlådorna är rödmålade. Sadeltaket täcks av enkupigt tegel.

Byggnaderna II och III har rivits under vintern 1979 och ersatts med en villa.

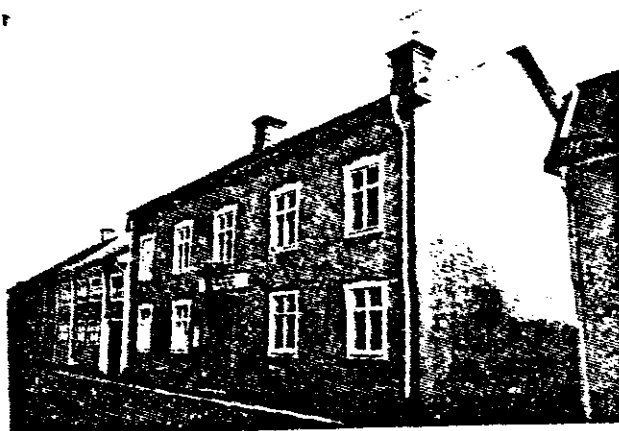
### BERGVERDIEN 6

I. Kyrksal för Metodistförsamlingen, tidigare inrymde den Frälsningsarméns lokaler. Byggnaden är uppförd i vinkel och i två våningar. Den är nämnd i brandförsäkringsprotokoll från 1861. Väggar i timmer, reveterat och spritputsat samt målade i rosa. Slätputsade hörn samt vitmålade och slätputsade fönsteromfattningar kring spröjsade fönster. Sadeltaket täcks av enkupigt tegel utom östra vinkeln som har tvåkupigt. Mot gatan finns en äldre dubbeldörr med två fönster och över den står texten "Metodistförsamlingens kyrksal".

II. Uthus i en våning med väggar i timmer, reveterat och spritputsat. Väggar - na är målade i rosa. Sadeltaket täcks av enkupigt tegel. Mot väster finns en enkel - dörr med speglar.
